1938-ban a Magyar Posta egy bombabiztos rádió -
állomás építését határozta el.

Székesfehérvár - Öreghegynek nevezett részén, az
ugynevezett bányatónál lévő hegyszakadék lett
erre a célra kiszemelve.

PRTMIG
Vezetőknélküli Távközlési Felügyelőség
SZÉKESFEHÉRVÁRI ÜZEM 1.

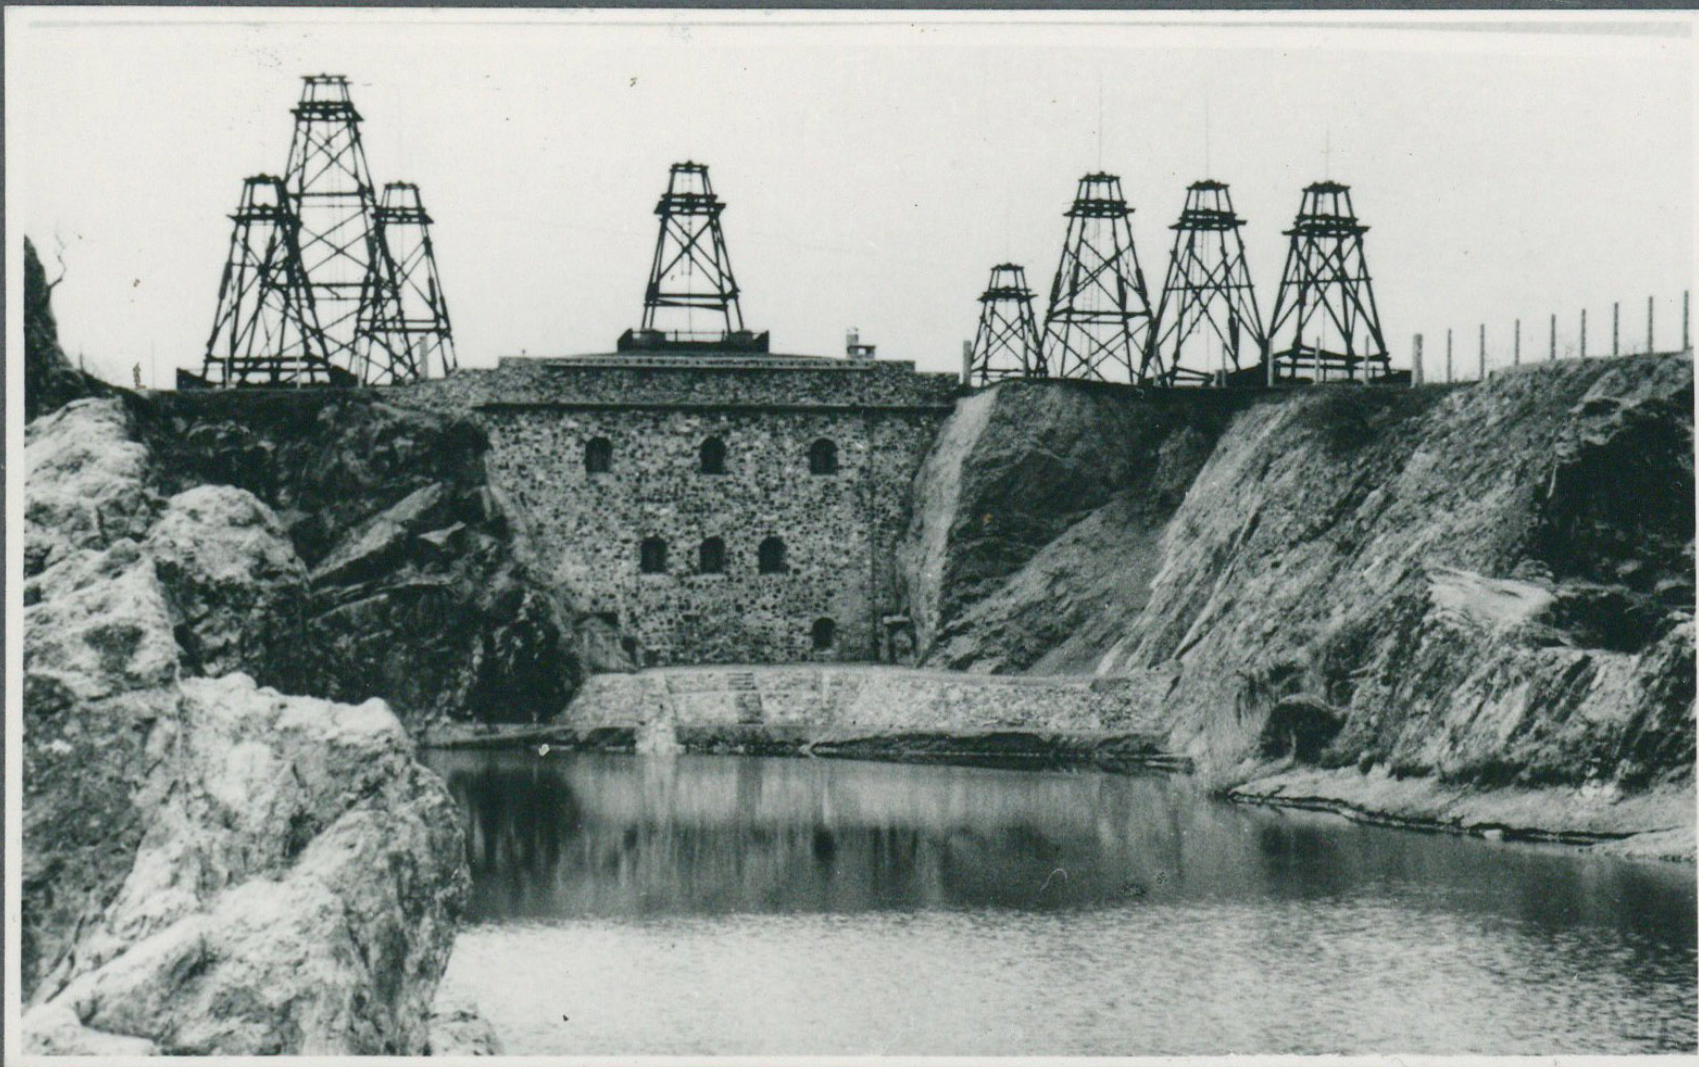
A rádióállomás bányatófélőli frontja a tatón
elhelyezett 8 darab fatoronyra szerelt antennákkal.
1940 május hóban.

Az építési munkák 1938-39-ben elkészültek. Az é-
pület oldalfalai vasbeton és kőszikla, a látható
részek a környező sziklával azonos színű kövek-
kel lett kirakva. A teteje több rétegű vasbeton
és szikla törmelék, legfelül zöld pázsittal bo-
ritva. Csak a tetőn elhelyezett 8 db. fatorony
árulkodott arról, hogy ott rádióállomás van.

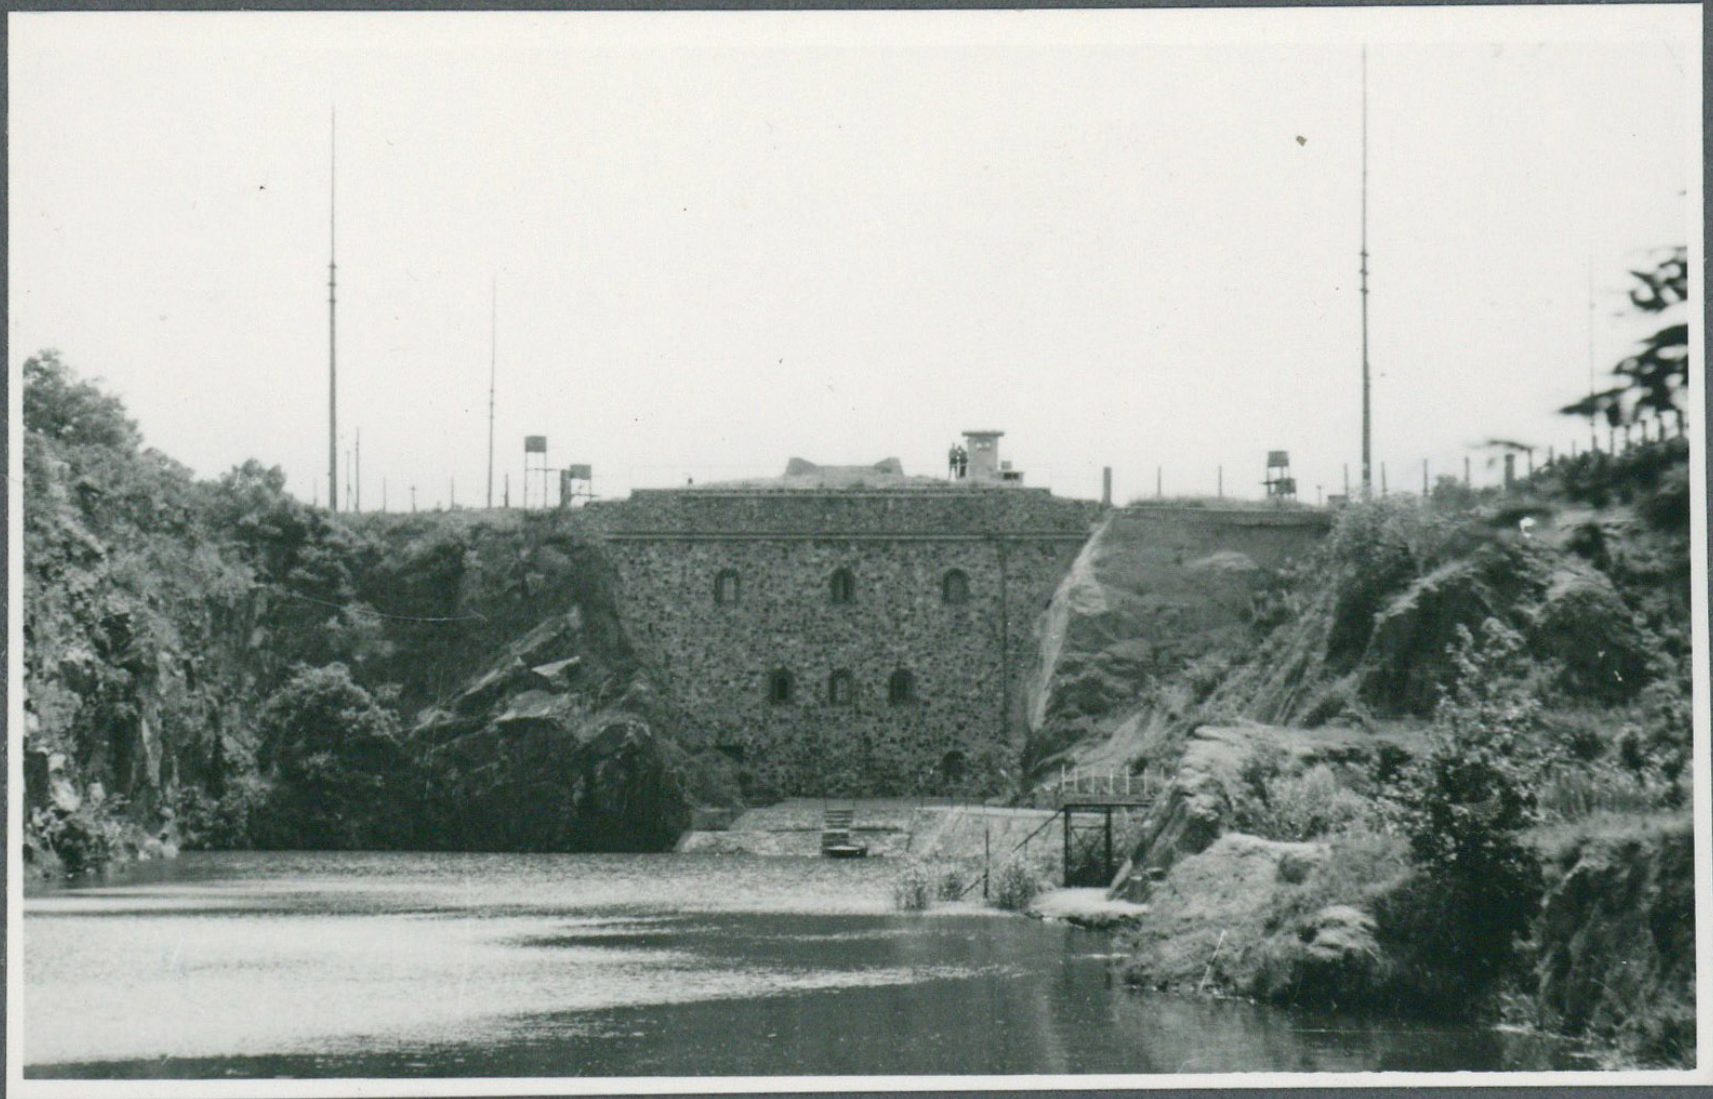
A bányatófelöli front látképe 1953-ban,

1953-ban a fatornyok helyett nyelves faoszlopok-
kal szerelt villásdipolok lettek alkalmazva.

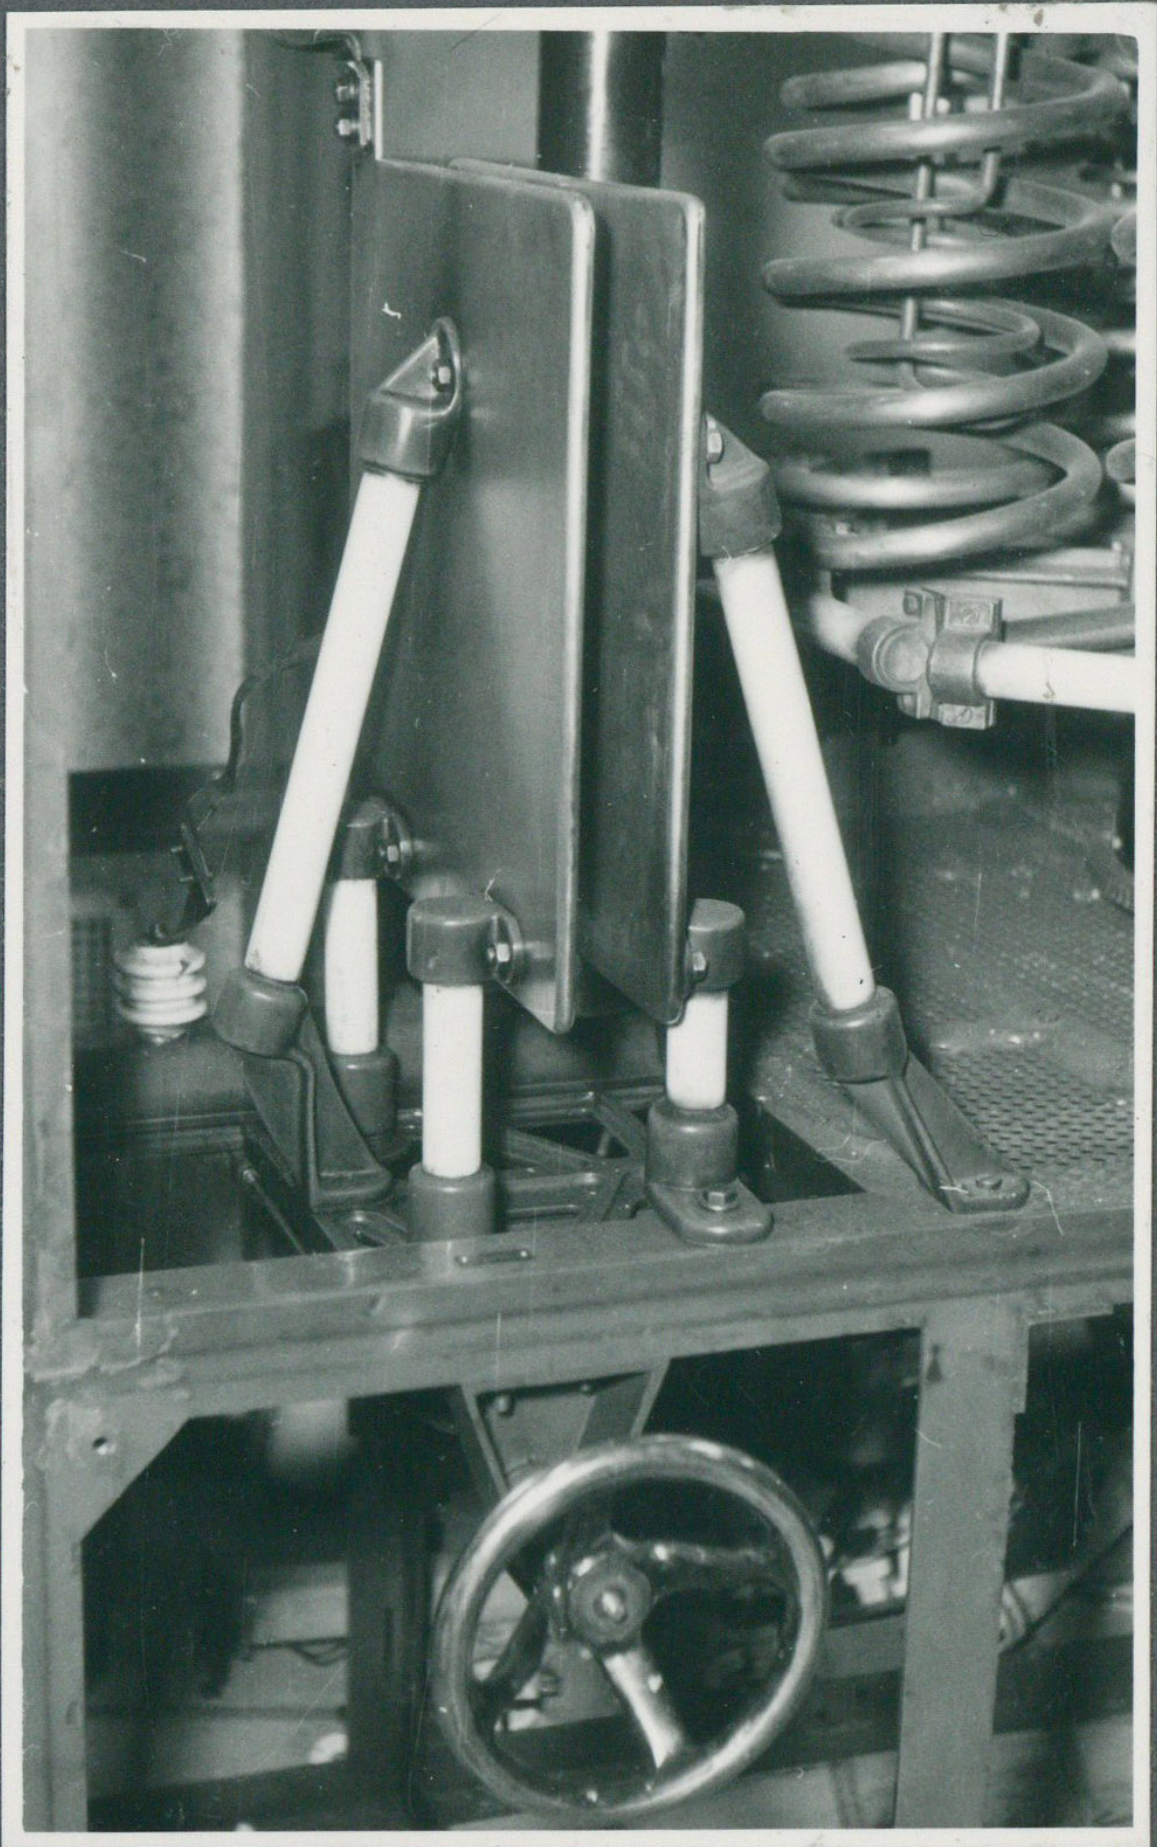
Az adóberendezés végfokozatának hangoló kondenzátora.
